## Burg Neurandsberg – Rattenberg

| <b>Maßnahme-Nr. M-2012-1166-1_0</b> | | |

# **1. Technischer Bericht**

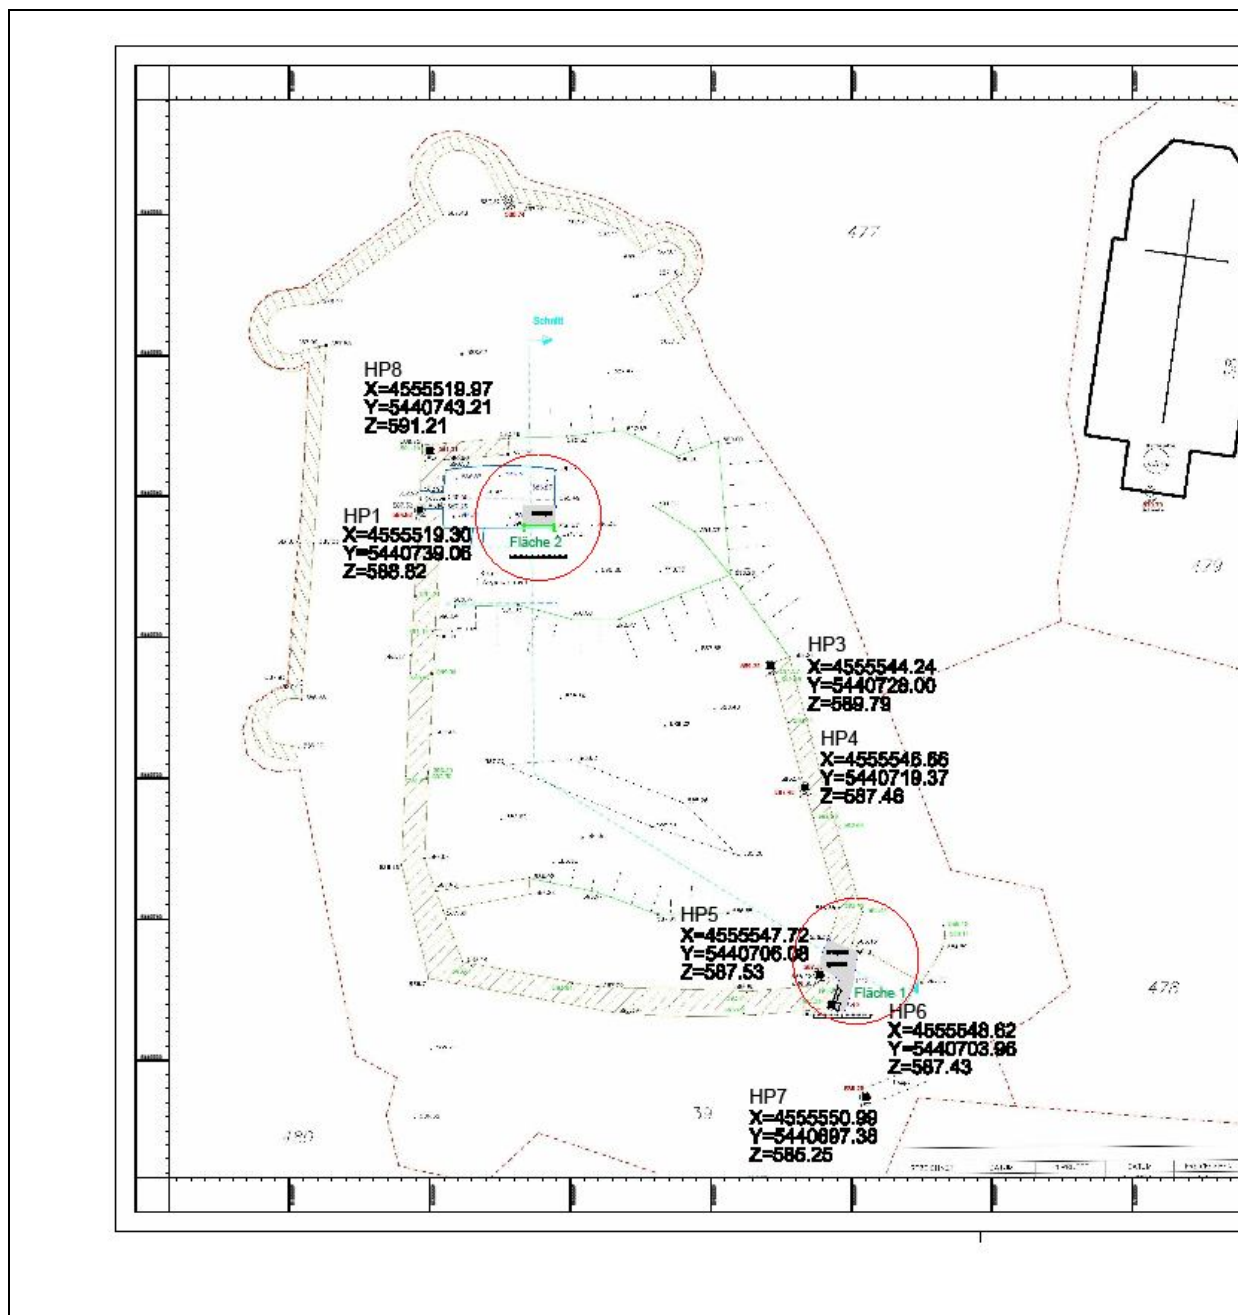
Abb. 2, Übersichtsplan mit den 2 Untersuchungsflächen

Die Fläche 1 befindet sich unmittelbar im heutigen Zugang und misst lediglich ca. 4,00 x 2,00 m. Sie beschränkt sich auf den Bereich zwischen den heutigen Torwangen und ca. 2,00 m entlang der südlich fortführenden Ummauerung. Die Arbeiten wurden mit einem Minibagger des Burgenvereins durchgeführt. Aus Sicherheitsgründen wurde lediglich eine Tiefe von 1,2 m unter dem augenblicklichen Laufhorizont abgetieft. Im Anschluss an die Öffnung der Fotodokumentation und der Beschreibung der Fläche 1, wurde diese aus Sicherheitsgründen wieder verfüllt.

Der Keller ist im Aufmass vom Ingenieurbüro Piller eingezeichnet. Ein weiterer Keller ist wegen des schlechten Zugangs und der teilweisen Verschüttung nur als „angenommen“ verzeichnet. Die Sondagefläche wurde, in Absprache mit Herrn Dr. L.

Husty, in der Südostecke angelegt. Die Größe hing mehr oder weniger von der notwendigen Tiefe der Sondage ab. Sie beläuft sich letztendlich auf ca. 1,5 m Breite und ca. 2,2 m Länge, wobei in ca. 1,00 m erreichter Tiefe – hier sind wir auf den anstehenden Granitfels gestoßen – lediglich ein Ausschnitt von ca. 1,00 m x 70 cm eingesehen werden konnte.

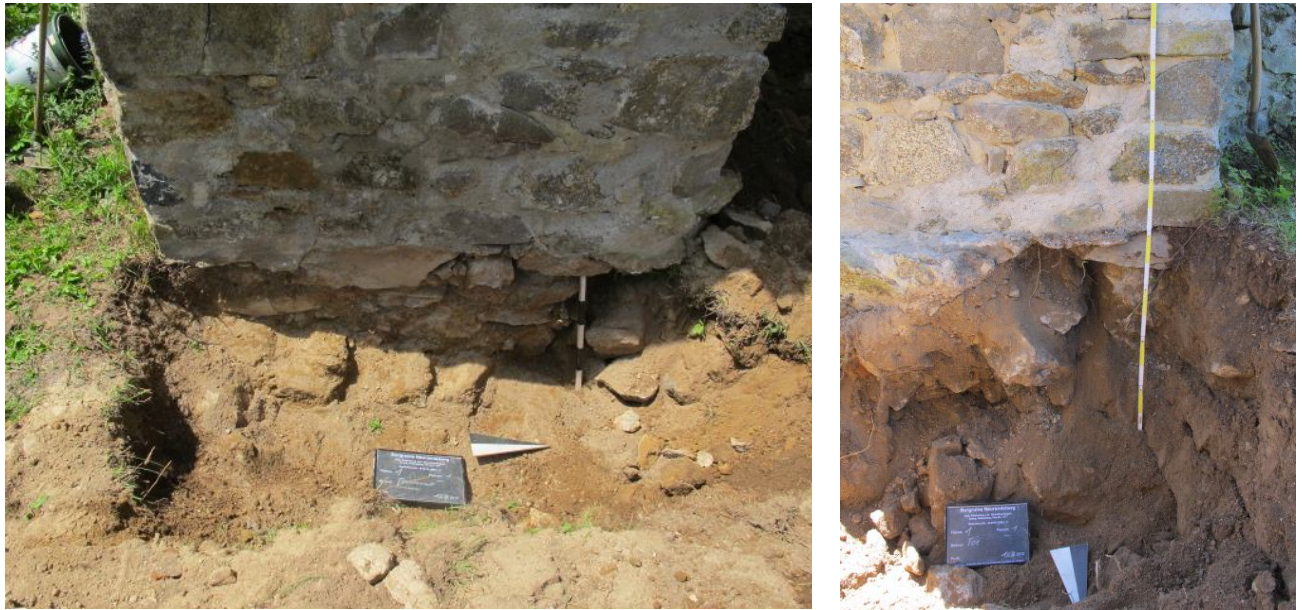
Abb. 4, 5, Die südliche, an das Tor heranführende Ummauerung im Fundamentbereich und die Steinversturzauffüllung unter dem heutigen Torbereich. Es ist kein ehemaliger Laufhorizont oder eine Fundamentierung im Torbereich zuerkennen.

Beim Abtiefen auf ca. 1,20 m unter das heutige Laufniveau bei ca. 586,20 bis 586,30 m ü NN fanden sich lediglich verstürzte Steine, die von der ursprünglichen Ummauerung stammen dürften. Ein erhoffter historischer Laufhorizont blieb bis zu dieser Tiefe (585,00 m ü NN) aus.

Erstaunlich ist, dass sich auch die Wangen unter dem Torbogen nicht weiter in die Tiefe verfolgen ließen. Vielmehr scheint der Bereich unter den Wangen ausgebrochen und mit Steinversturz aufgefüllt.

Das südlich an die Torwange heranführende Mauerwerk ist bereits ca. 40 cm unter der heute sichtbaren Ummauerung fundamentierte. Das einlagige Fundament scheint ca. 20 bis 30 cm vorzuspringen und sitzt unmittelbar auf Fels auf. Das unterirdische Mauerwerk und das Fundament brechen ca. 60 cm vor der heutigen südlichen Torwange aus.

Zieht man beide Beobachtungen in die Überlegungen mit ein, ist es denkbar, dass der ehemalige Torbereich ursprünglich breiter war und später – bei Renovierungsarbeiten im Burgareal – neu gesetzt worden ist. Denkbar wäre aber auch, dass das historische Tor an anderer Stelle zu suchen ist. Der heutige Zugang wäre sodann eine Zutat aus neuerer Zeit und könnte anstelle einer eingebrochenen Ummauerung errichtet worden sein. Näheren Aufschluss könnte vielleicht die Feststellung des ursprünglichen Laufhorizontes des Burginnenhofes erbringen. Vermutlich liegt dieser tiefer, als die von uns in Fläche 1 sondierte Tiefe. So aber muss die Beantwortung der Frage offen bleiben.

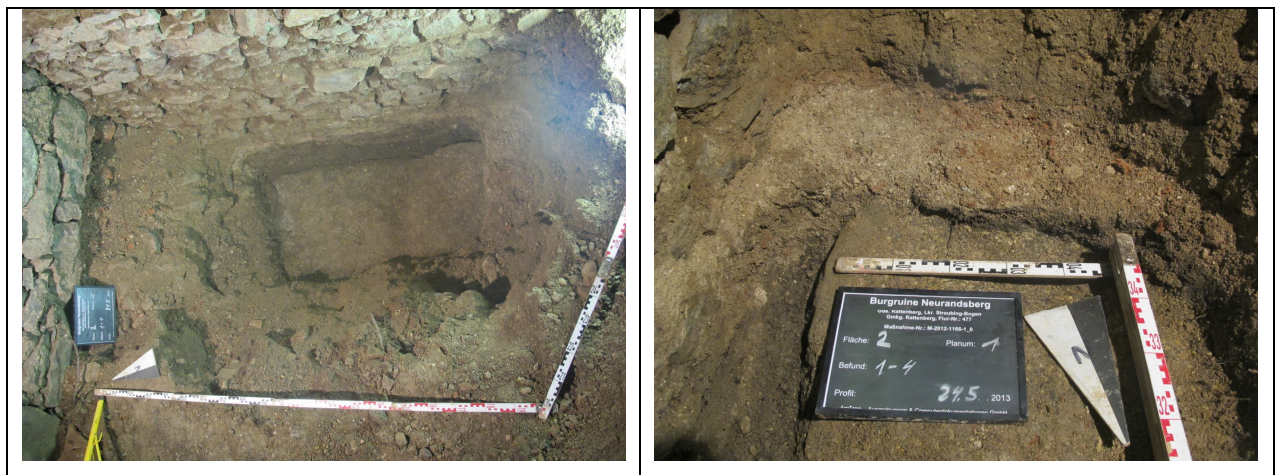
Abb. 6, 7. Blick in die Fläche 2, Im südwestlicher Profil ist die Kalkmörtelschicht (**Befund 2**) – Estrich – deutlich zuerkennen.

Der Ausschnitt im Keller, der lange Zeit des Jahres als Fledermausquartier genutzt wird, wurde bewusst in der Südostecke des eingewölbten Raumes angelegt. Hier wurde der Raum durch das Einziehen eines Mauerwerkes, vermutlich in den 1970 Jahren, nach Osten hin begrenzt. Für das Mauerwerk (Befund 5) dürfte historisches Granit-Bruchsteinmaterial aus den zahlreichen Versturzhorizonten der Burg verwendet worden sein. Zur Bindung ist Zementmörtel verwendet worden. Die Mauer sitzt ohne tiefgreifende Fundamentierung ca. 10 cm in der Auffüllschicht mit

Steinversturz des heutigen Laufhorizontes. An das Kellergewölbe ist die Mauer aus etwas größeren Bruchsteinen (**Befund 5**) ohne Einbindung lose angesetzt.

Die Sondage entlang der südlichen Kellergewölbemauer (**Befund 4**) beginnt ca. 60 cm unter dem sichtbaren Gewölbeansatz im Mauerwerk auf dem heutigen Laufniveau bei ca. H: 586,80 m ü NN. Das Mauerwerk (**Befund 4**) aus kleineren Granit-Bruchsteinen lässt sich bis auf eine Tiefe von ca. 1,10 m unter dem heutigen Laufniveau (H: 585,70 m ü NN) verfolgen. Hier scheint der Fels ca. 10 bis 12 cm tief ausgearbeitet worden zu sein, um die Mauerfundamente zu setzen. Verfüllt wurde die Baugrube (**Befund 1**) mit lockerem bis plastisch formbarem, feuchtem graubraunem Lehm-Ton. Die Einfüllung der Baugrube entspricht einer ca. 10 bis 20 cm mächtigen Planierung (**Befund 3**) über der sich ein 7 bis 10 cm starkes Kalkmörtelband mit enorm viel Ziegelgruss abzeichnet. Vermutlich haben wir es hier mit den Resten eines Estrichs zu tun oder aber auch einer Kalkmörtelschicht, in die evtl. Ziegelplatten verlegt wurden (**Befund 2**).

Das festgestellte historische Laufniveau läge bei ca. 586,00 m ü NN. Für die maximale Raumhöhe des gewölbten Kellerraumes ergäbe sich somit eine Höhe von ca. 3,06 m.
